100 万吨/年油漆助剂加工项目

水土保持监测总结报告

建设单位：寿光鑫乐化工科技有限公司

编制单位：山东天成工程咨询有限公司

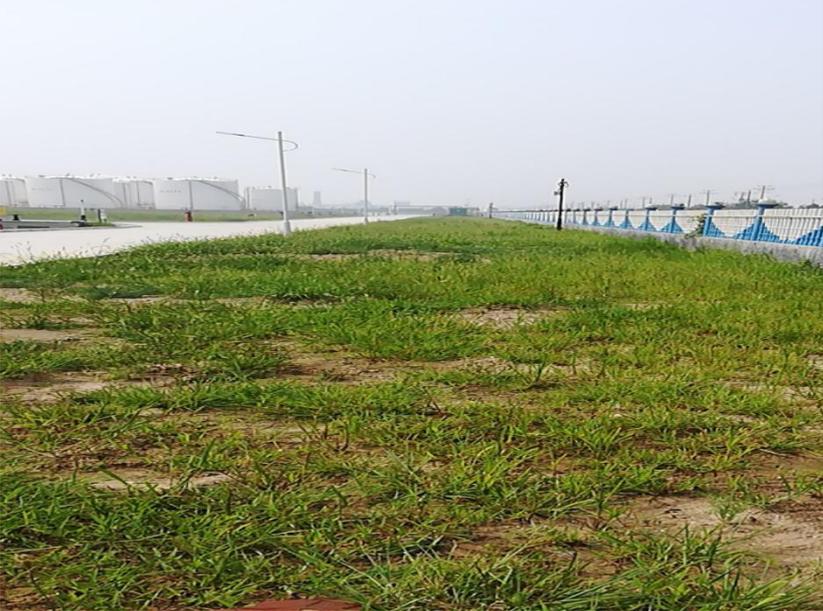
监测样点名称：绿化区地面监测点

项 目		描述性说明	
地貌类型	冲积平原

面积	0.24hm ²		
海拔 (m)	3.00		
微地貌	冲积平原		
自然坡度	约 0.1%		
气候	暖温带大陆性季风气候		
植被群落	人工植被		
植被覆盖度	1.9%		
地面组成物质	土壤类型	盐土	土壤类型主要为盐土，存在少量耐盐碱植物，表层土不可利用作为绿化覆土，土壤质地为轻质砂土，土壤可蚀性较弱。

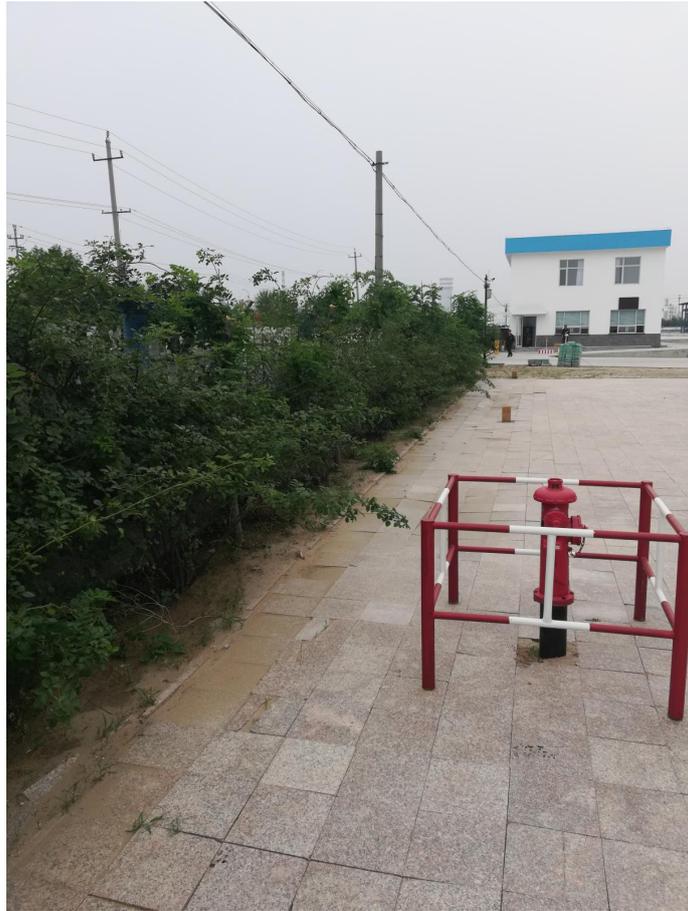
厂区绿化

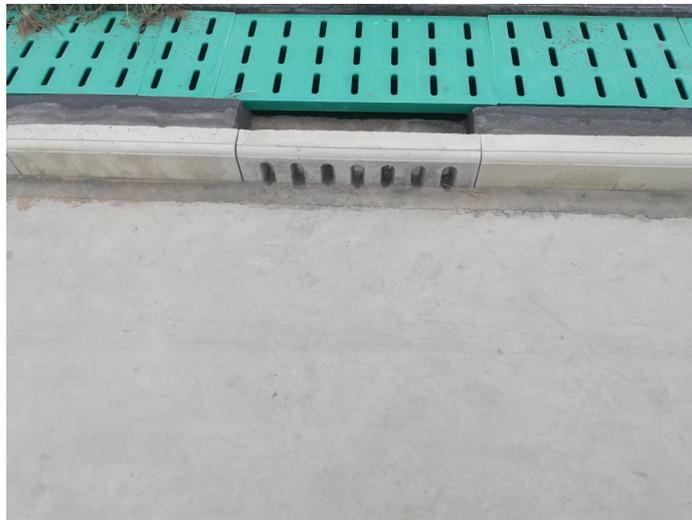
厂区雨水排水工程

①排水工程:设计排水工程 2500m,实际实施 2500m,位于项目建设区路面以下,实施时间为 2018 年 11 月到 2018 年 12 月,工程量无变化。
